INSPEKTIONSRAPPORT LEGEPLADS

AAB afd. 48, Brohaven
Brohaven
8250 Egå

14. oktober 2009

KB 2009-078

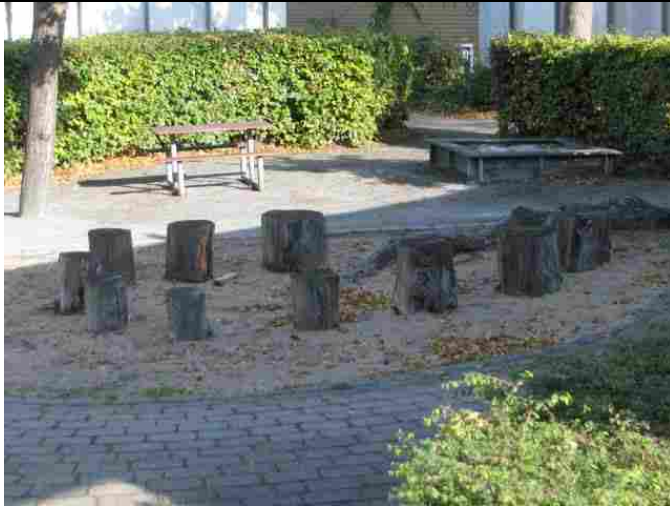
Foto 1

Legeplads 1: ved Brohaven 11.

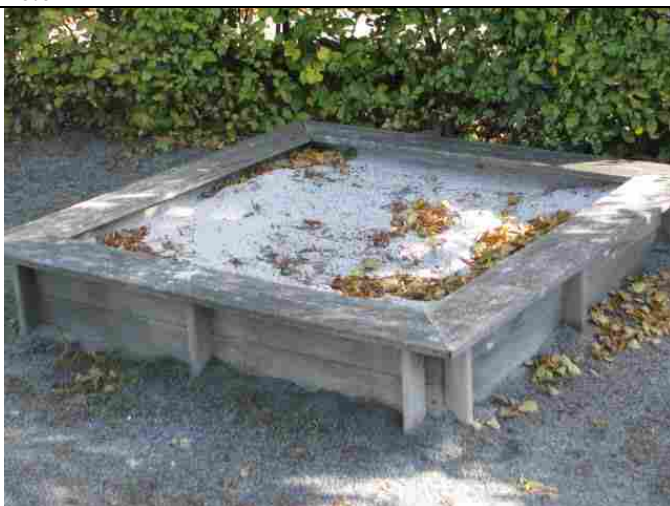
Foto 3

Der blev ved inspektionen ikke fundet en fyldestgørende mærkning af redskabet.

DS/EN 1176-1 Pkt. 7 Mærkning

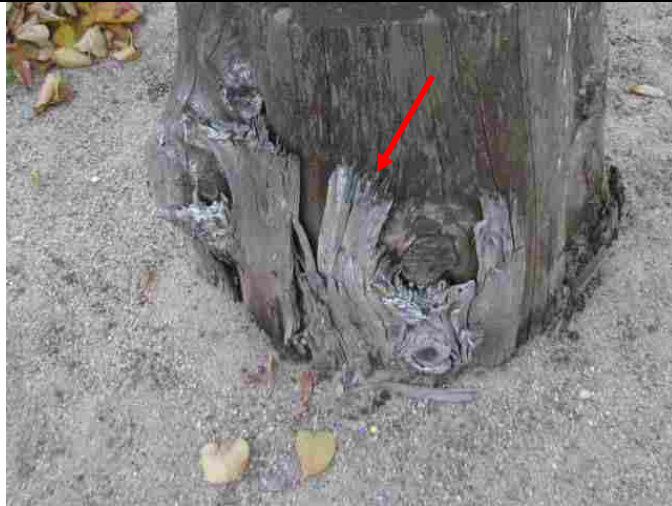
Foto 10

Børnene risikerer at skære eller stikke sig på grund af redskabets ru overflade.

Legeredskaber må ikke have ru overflader, hvorpå børn kan stikke sig, og på den måde få splinter i huden.

DS/EN 1176-1 Pkt. 4.2.5 Redskabers finish

DS/EN 1176-7 Pkt. 8.2.6 Rutinemæssig vedligeholdelse

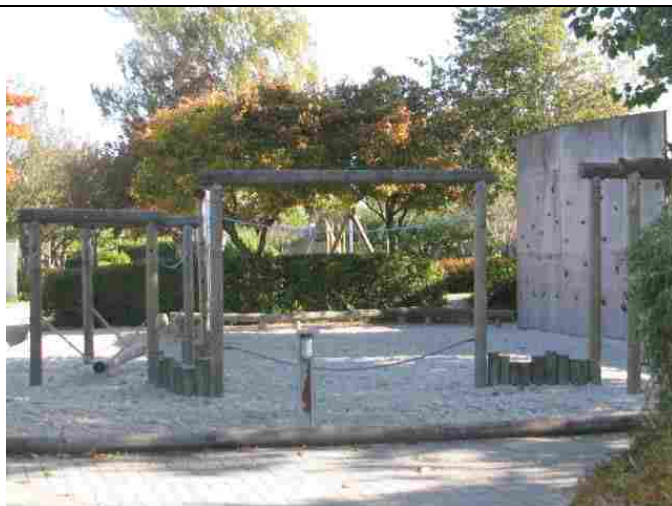
Foto 11

Legeplads 2: fælleslegeplads.

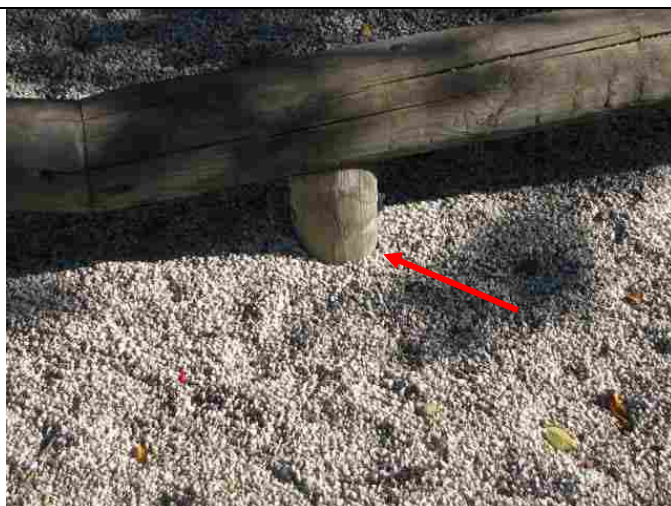
Foto 15

Træværk er i direkte kontakt med jord. Det bør derfor dokumenteres, at det anvendte træ har tilstrækkelig holdbarhed i henhold til klasse 1 og 2 - anført i 4.2.2 i EN 350-2:1994.

DS/EN 1176-1 Pkt. 4.1.3 a, Træ og lignende produkter

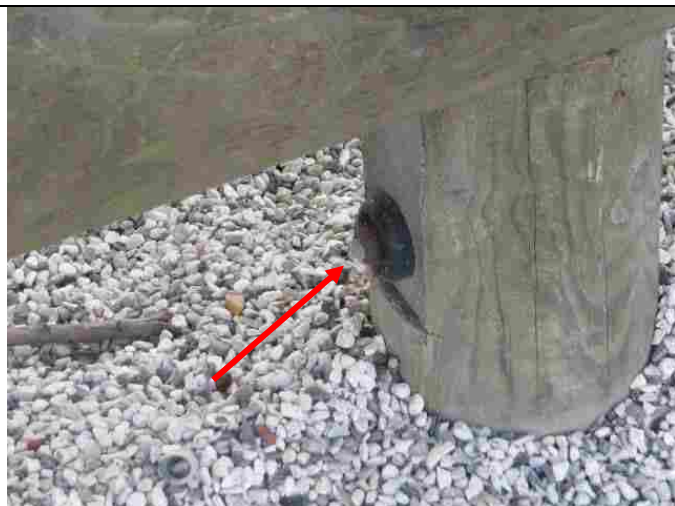
Foto 16

Der er synlige gevindstykker, som stikker ud fra redskabet. Gevind kan skære børnene eller hænge fast i beklædning. Det viste foto er blot et eksempel.

DS/EN 1176-1 Pkt. 4.2.5 Redskabers finish

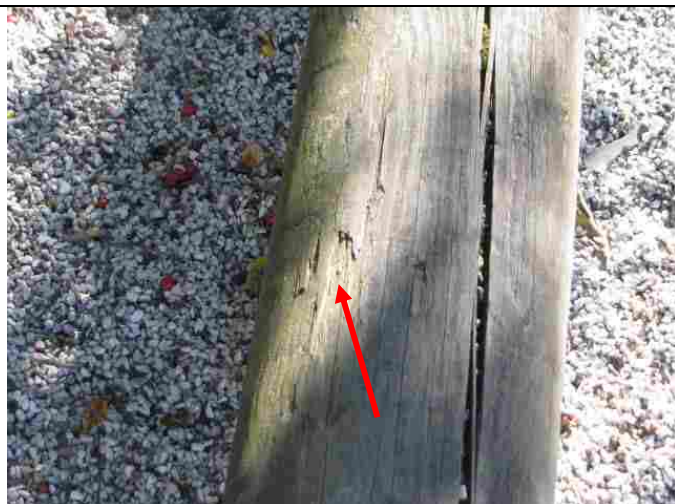
Foto 17

Børnene risikerer at skære eller stikke sig på grund af redskabets ru overflade. Legeredskaber må ikke have ru overflader, hvorpå børn kan stikke sig, og på den måde få splinter i huden.

DS/EN 1176-1 Pkt. 4.2.5 Redskabers finish
DS/EN 1176-7 Pkt. 8.2.6 Rutinemæssig vedligeholdelse

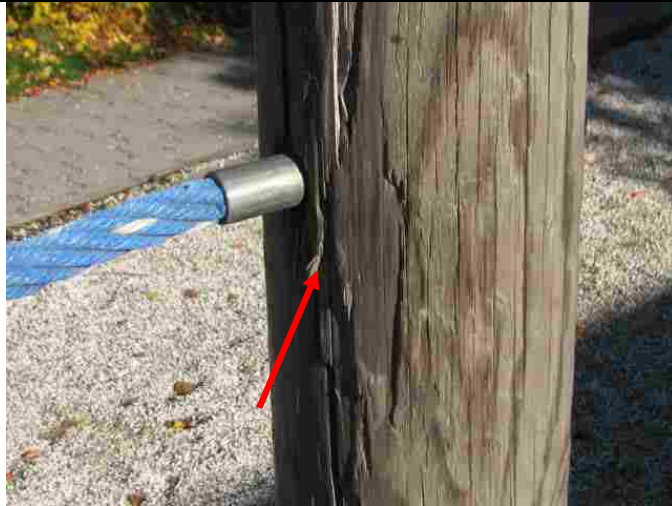
Foto 22

Børnene risikerer at skære eller stikke sig på grund af redskabets ru overflade.
Legeredskaber må ikke have ru overflader, hvorpå børn kan stikke sig, og på den måde få splinter i huden.

DS/EN 1176-1 Pkt. 4.2.5 Redskabers finish
DS/EN 1176-7 Pkt. 8.2.6 Rutinemæssig vedligeholdelse

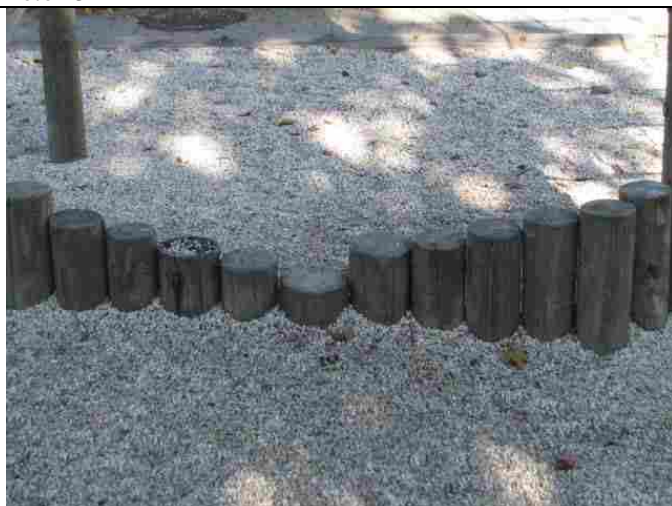
Foto 24

Der blev ved inspektionen ikke fundet en fyldestgørende mærkning af redskabet.

DS/EN 1176-1 Pkt. 7 Mærkning

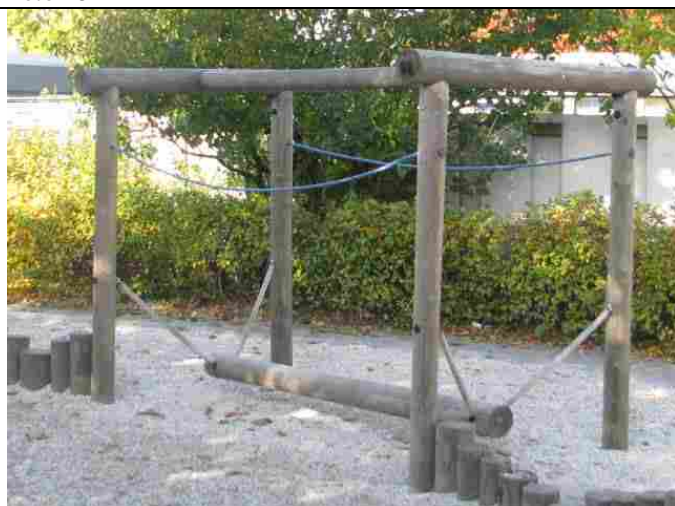
Foto 29

Der blev ved inspektionen ikke fundet en fyldestgørende mærkning af redskabet.

- DS/EN 1176-1 Pkt. 7 Mærkning
- DS/EN 1176-2 Pkt. 6 Mærkning

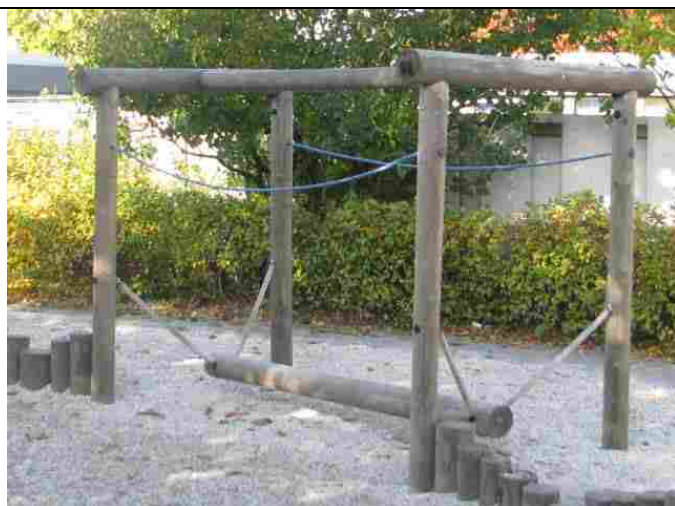
Foto 30

Ifølge legepladsstandarden er der her tale om en gyngesæder, og som gyngesæder betragtet er der flere krav beskrevet i DS/EN 1176-2 som ikke overholdes.

Man kan blandt andet nævne krav til frihøjden og gyngesæders slagstyrke. Der ud over må gyngestativer ikke fastgøres til andre redskaber.

- DS/EN 1176-2 Pkt. 4.2 Frihøjde
- DS/EN 1176-2 Pkt. 4.6.1 Flade sæder
- DS/EN 1176-2 Pkt. 4.9 Stativer

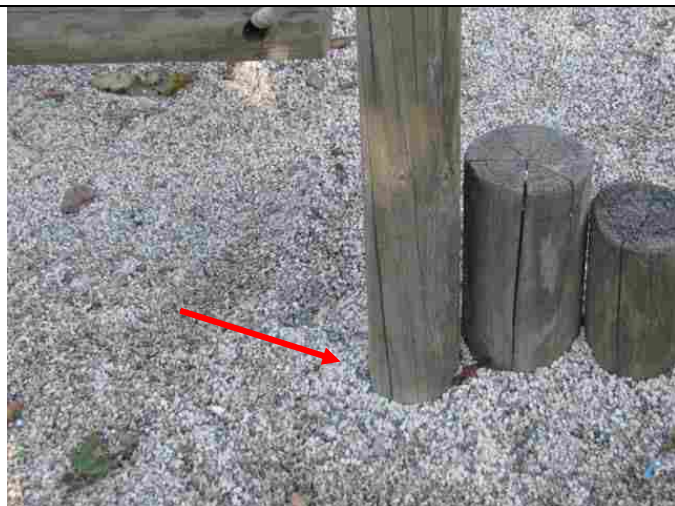
Foto 31

Træværk er i direkte kontakt med jord. Det bør derfor dokumenteres, at det anvendte træ har tilstrækkelig holdbarhed i henhold til klasse 1 og 2 - anført i 4.2.2 i EN 350-2:1994.

DS/EN 1176-1 Pkt. 4.1.3 a, Træ og lignende produkter

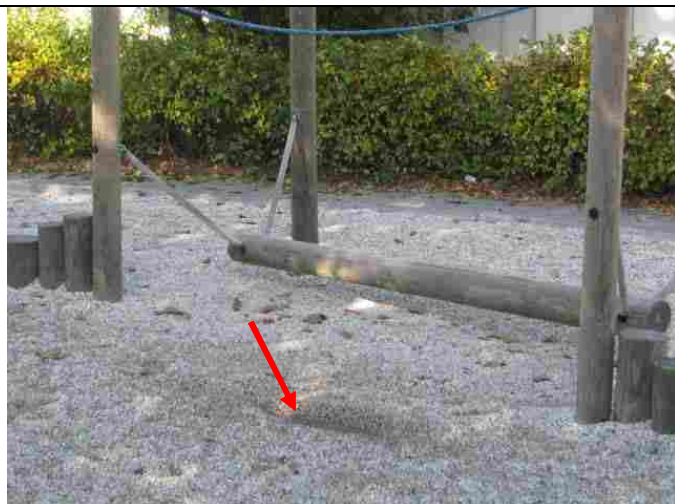
Foto 32

Faldunderlaget omkring redskabet vurderes at være for hårdt. Under legeredskaber og redskabsdele med en fri faldhøjde på mere end 60cm skal der være et støddæmpende faldunderlag. Udstrækning af dette faldunderlag beregnes efter aktuel faldhøjde/3x2+0,5m. Den frie faldhøjde regnes efter øverste gribe punkt.

DS/EN 1177 Pkt. 4.2 Støddæmpning

DS/EN 1176-1 Pkt. 4.2.8.1.3 Stødområdets dimensioner

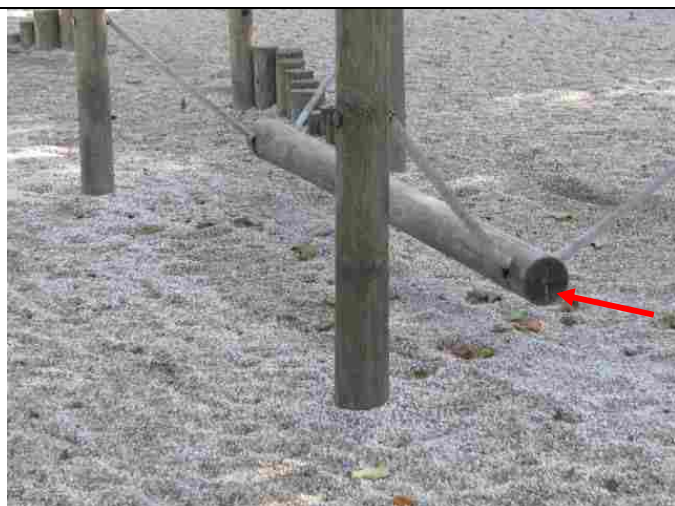
Foto 33

Rundstokken kan i bevægelse betragtes som en uventet forhindring i rummet på eller rundt omkring et legeredskab, og kan forårsage kvæstelser, hvis man rammes den.

DS/EN 1176-1 Pkt. 4.2.8.5 Beskyttelse mod kvæstelser som følge af andre bevægelser

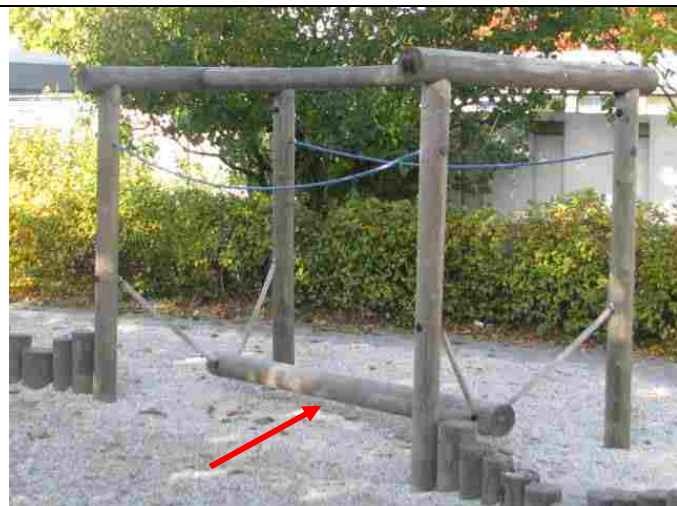
Foto 34

Der er risiko for fastklemning mellem rambukken og terræn. Redskaber skal konstrueres således, der ikke kan opstå farlige situationer ved ophængte dele som er tunge, hvor hele kroppen kan komme i klemme.

DS/EN 1176-1 Pkt. 4.2.7.4 Fastklemning af hele kroppen

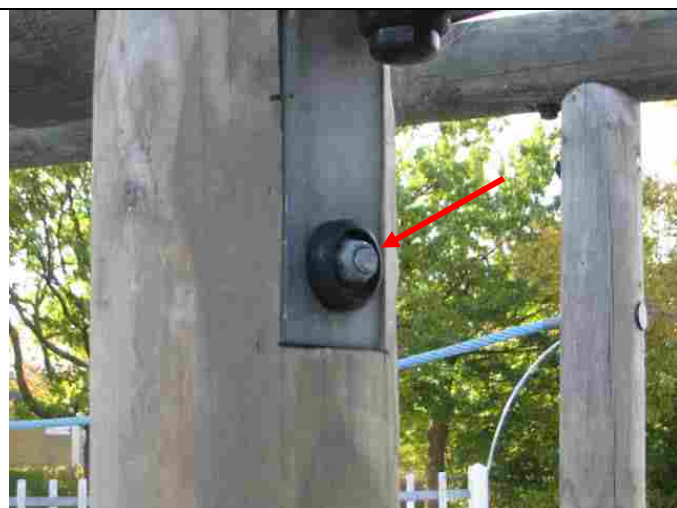
Foto 35

Der er synlige gevindstykker, som stikker ud fra redskabet. Gevind kan skære børnene eller hænge fast i beklædning. Det viste foto er blot et eksempel.

DS/EN 1176-1 Pkt. 4.2.5 Redskabers finish

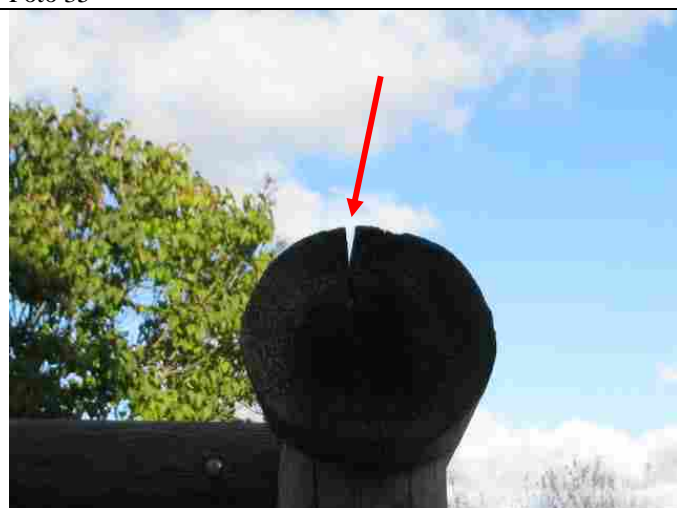
Foto 36

Der er risiko for fastklemning af tøj m.m. (se pil). Dele, der mødes i nedadgående retning, så de danner en vinkel på 60° eller derunder, udgør en fare for fastklemning og dermed en risiko for kvælning.

DS/EN 1176-1 Pkt. 4.2.7.1 Beskyttelse mod fastklemning generelt

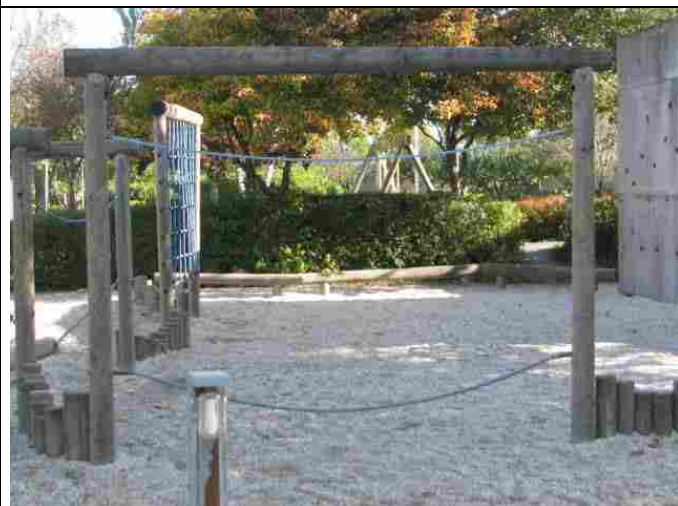
Foto 38

Der blev ved inspektionen ikke fundet en fyldestgørende mærkning af redskabet.

DS/EN 1176-1 Pkt. 7 Mærkning

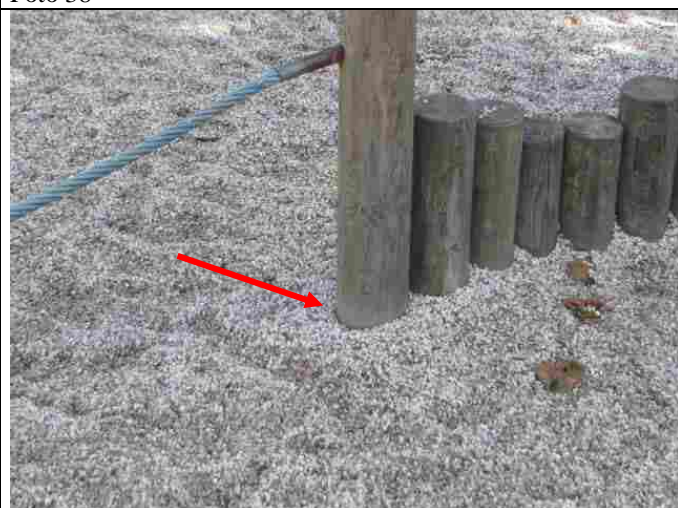
Foto 39

Træværk er i direkte kontakt med jord. Det bør derfor dokumenteres, at det anvendte træ har tilstrækkelig holdbarhed i henhold til klasse 1 og 2 - anført i 4.2.2 i EN 350-2:1994.

DS/EN 1176-1 Pkt. 4.1.3 a, Træ og lignende produkter

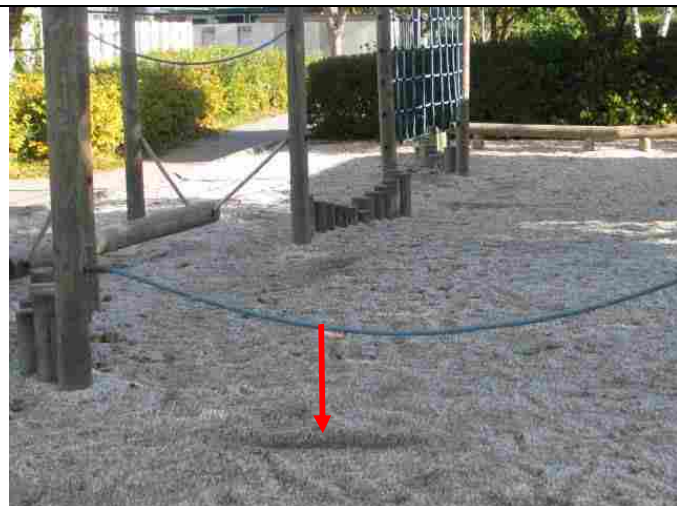
Foto 40

Faldunderlaget omkring redskabet vurderes at være for hårdt. Under legeredskaber og redskabsdele med en fri faldhøjde på mere end 60cm skal der være et støddæmpende faldunderlag. Her måles den frie faldhøjde fra øverste gribe punkt.

DS/EN 1177 Pkt. 4.2 Støddæmpning
DS/EN 1176-1 Pkt. 4.2.8.1.3 Stødområdets dimensioner

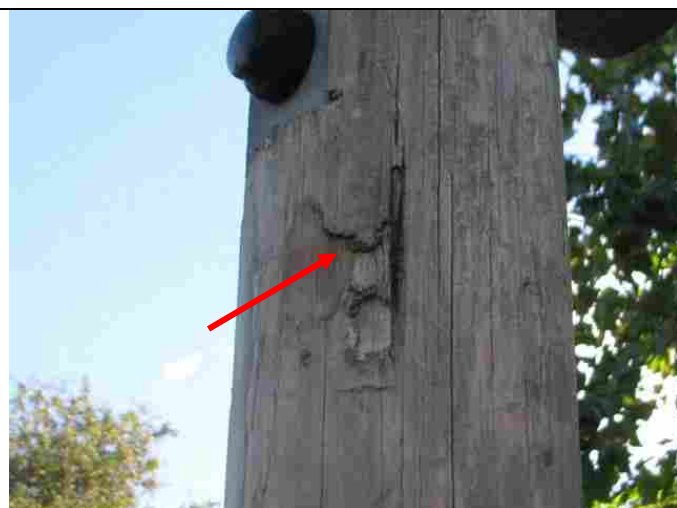
Foto 41

Børnene risikerer at skære eller stikke sig på grund af redskabets ru overflade. Legeredskaber må ikke have ru overflader, hvorpå børn kan stikke sig, og på den måde få splinter i huden.

DS/EN 1176-1 Pkt. 4.2.5 Redskabers finish
DS/EN 1176-7 Pkt. 8.2.6 Rutinemæssig vedligeholdelse

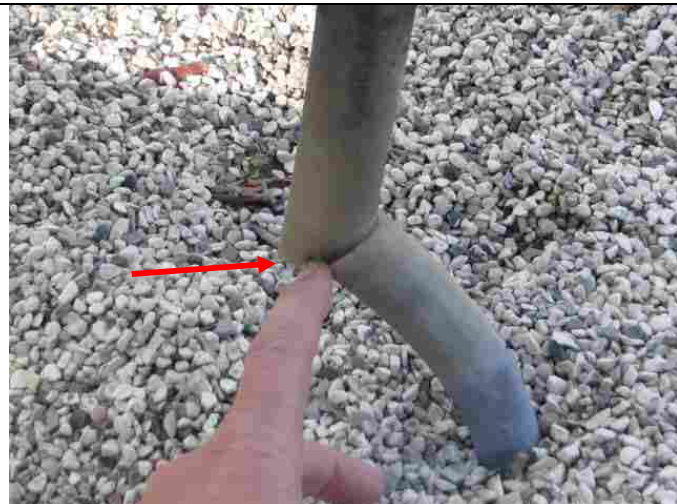
Foto 46

Flere steder er plasten knækket.

DS/EN 1176-7 Pkt. 8.2.7 Korrigerende vedligeholdelse

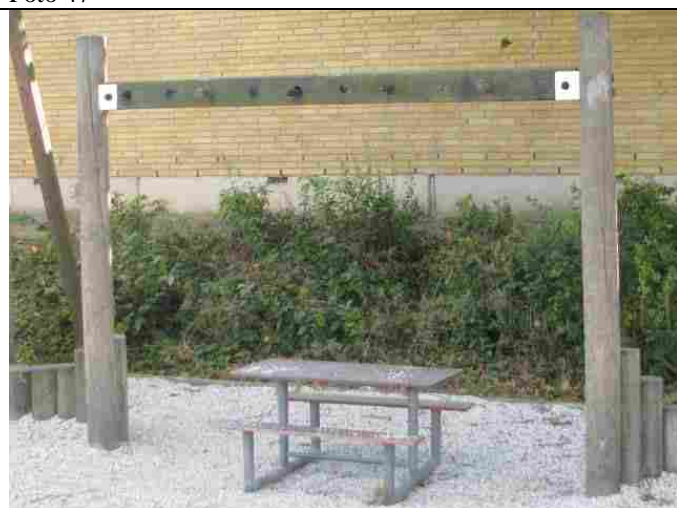
Foto 48

Der blev ved inspektionen ikke fundet en fyldestgørende mærkning af redskabet.

DS/EN 1176-1 Pkt. 7 Mærkning

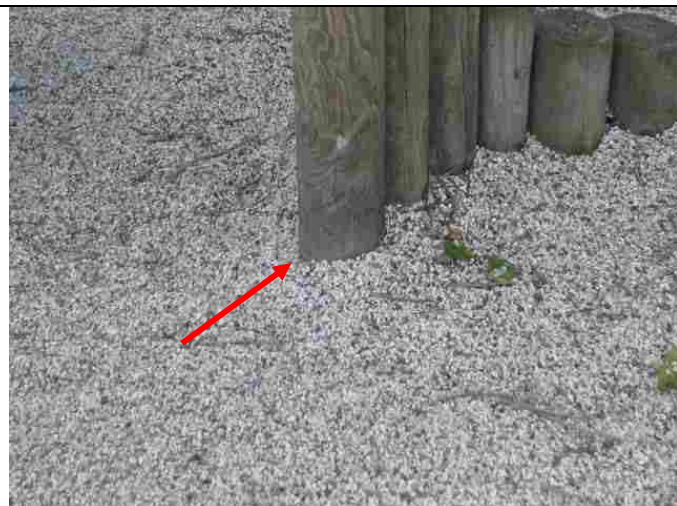
Foto 49

Træværk er i direkte kontakt med jord. Det bør derfor dokumenteres, at det anvendte træ har tilstrækkelig holdbarhed i henhold til klasse 1 og 2 - anført i 4.2.2 i EN 350-2:1994 - for at undgå en sammenstyrtningsulykke.

DS/EN 1176-1 Pkt. 4.1.3 a, Træ og lignende produkter

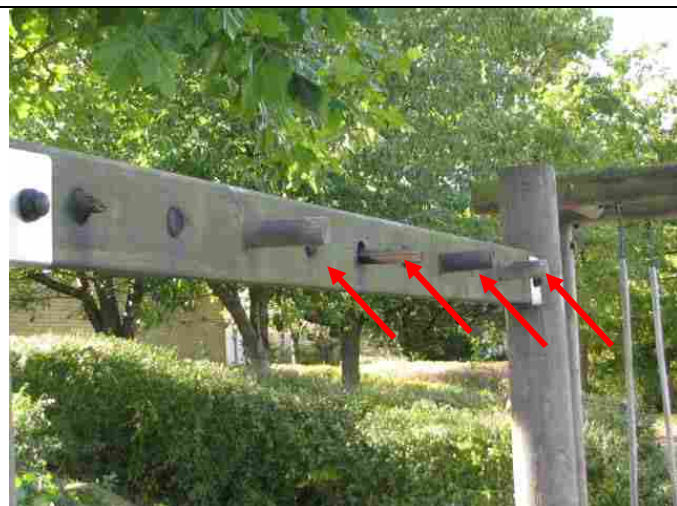
Foto 50

Der har været flere uheld på danske legepladser i forbindelse med sådanne armgangsredskaber.

Børn har via beklædningsdele som eksempelvis hætter og anden hovedbeklædning hængt fast i de fremstikkende håndtag.

DS/EN 1176-1 Pkt. 4.2.7.3 (b) Fastklemning af tøj

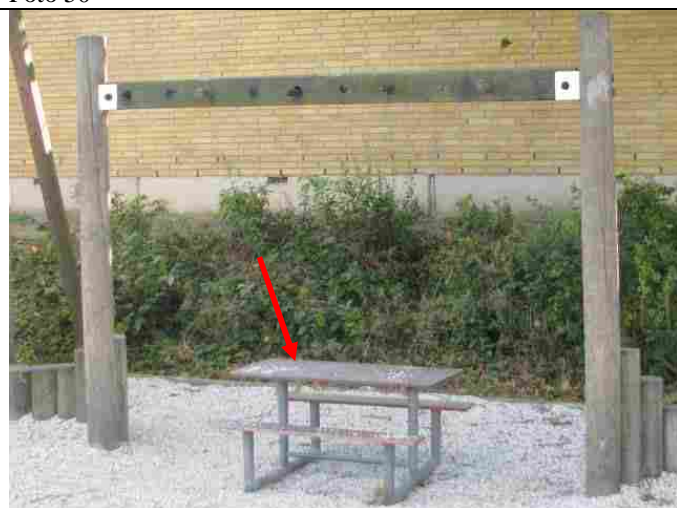
Foto 51

Børnene risikerer at slå sig på bænkebordet, der står i redskabets stødområde og faldrum.

Der må ikke være hårde genstande i stødområdet og faldrummet..

DS/EN 1177 Pkt. 4.2 Støddæmpning

DS/EN 1176-1 Pkt. 4.2.8.4 Beskyttelse af brugere i faldrummet

DS/EN 1176-7 Pkt. 8.2.6 Rutinemæssig vedligeholdelse

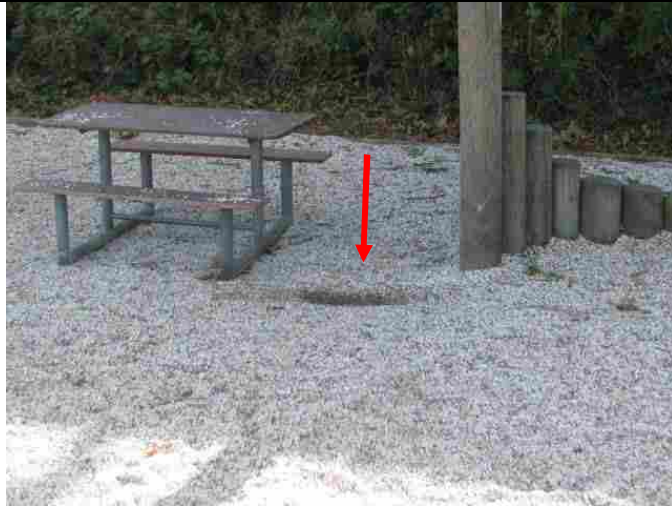
Foto 52

DS/EN 1177 Pkt. 4.2 Støddæmpning
DS/EN 1176-1 Pkt. 4.2.8.1.3 Stødområdets dimensioner

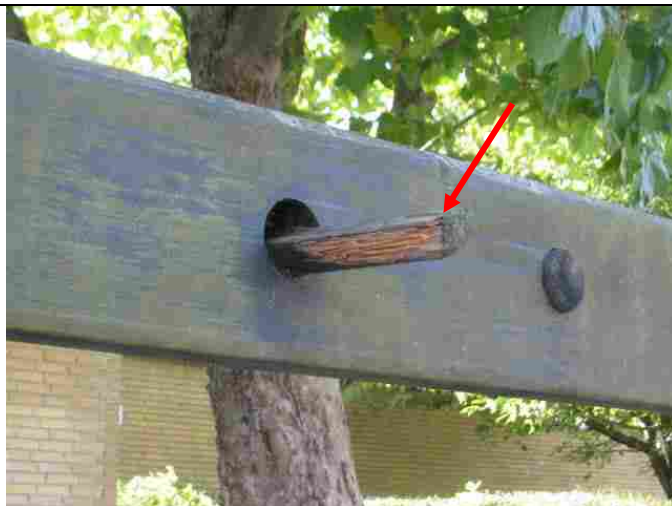
Foto 53

DS/EN 1176-1 Pkt. 4.2.5 Redskabers finish
DS/EN 1176-7 Pkt. 8.2.7 Korrigerende vedligeholdelse

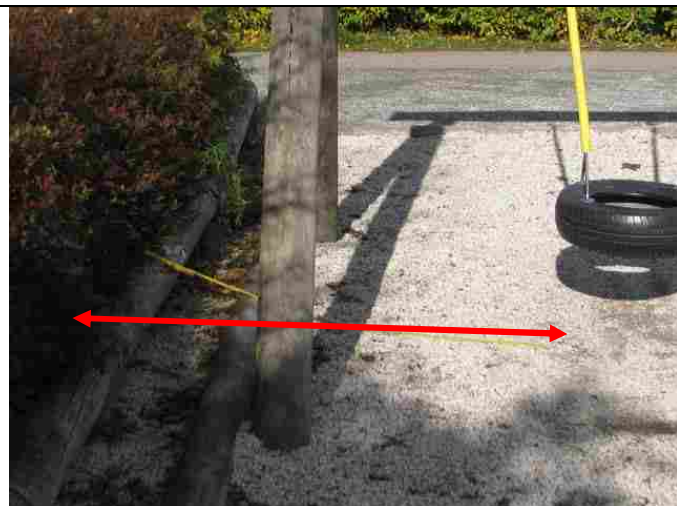
Foto 73

DS/EN 1176-1 Pkt. 4.2.8.3 Faldrummets udstrækning
DS/EN 1177 Pkt. 4.2 Støddæmpning

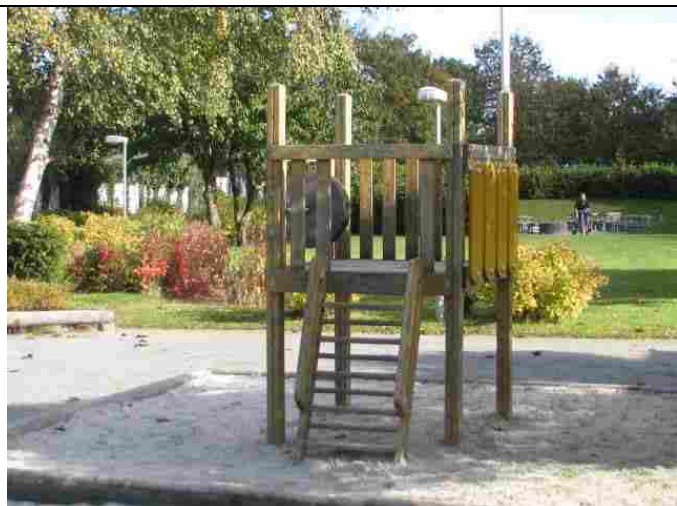
Foto 82

DS/EN 1176-1 Pkt. 7 Mærkning

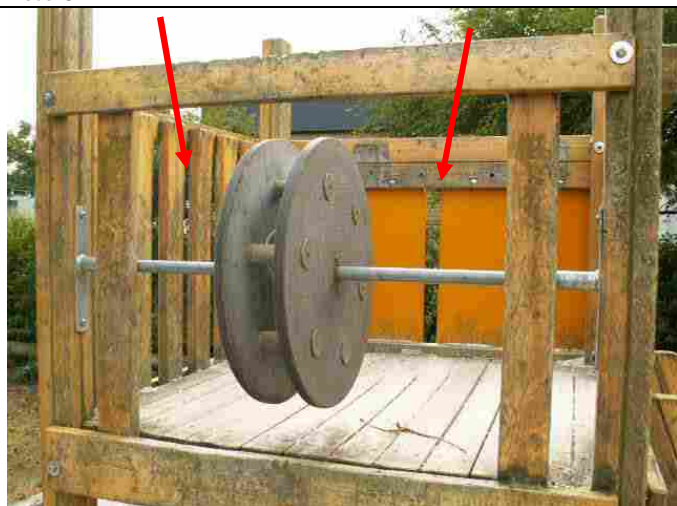
Foto 83

DS/EN 1176-1 Pkt. 4.2.4.4 Sideafskærmninger

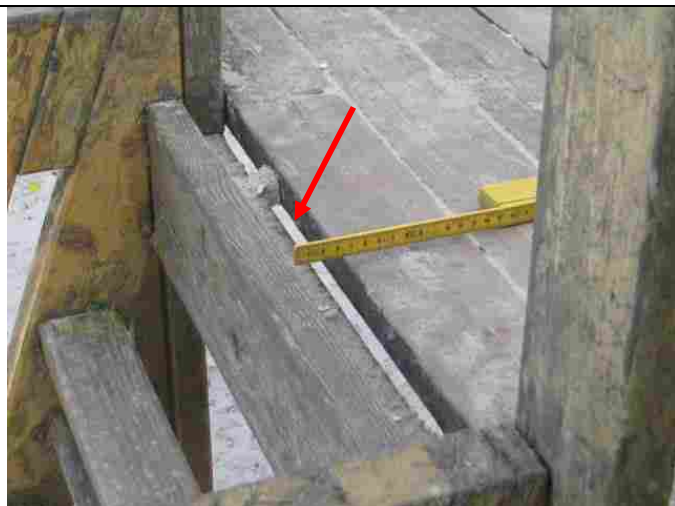
Foto 85

DS/EN 1176-1 Pkt. 4.2.7.5 Fastklemning af fod eller ben

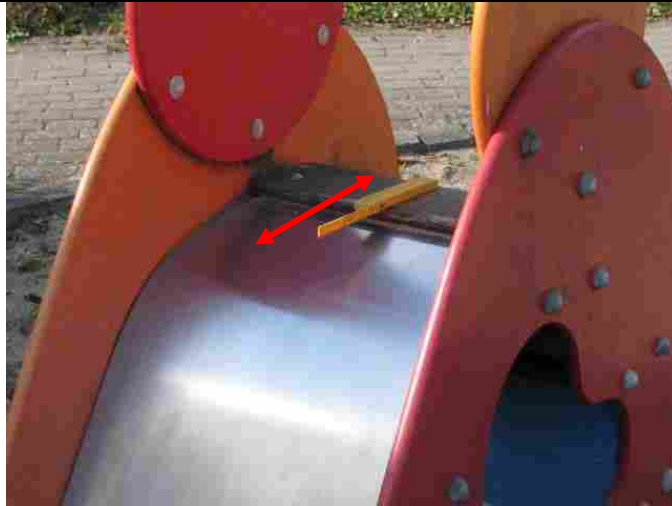
Foto 97

DS/EN 1176-3 Pkt. 4.3 Siddeområde

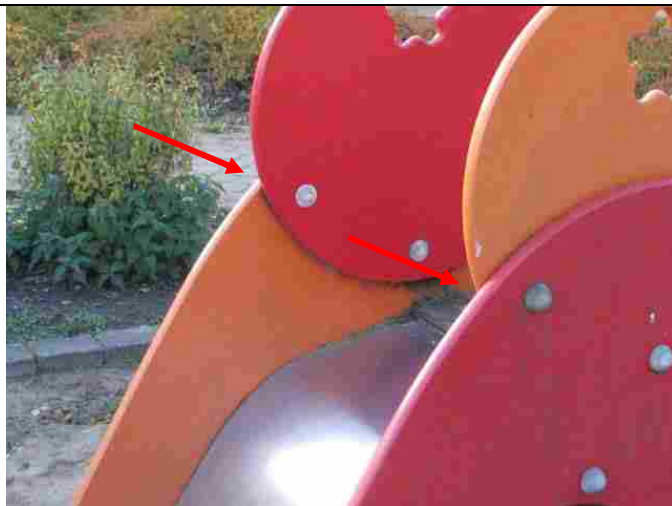
Foto 98

DS/EN 1176-3 Pkt. 4.3.4 Rutschebanens sider

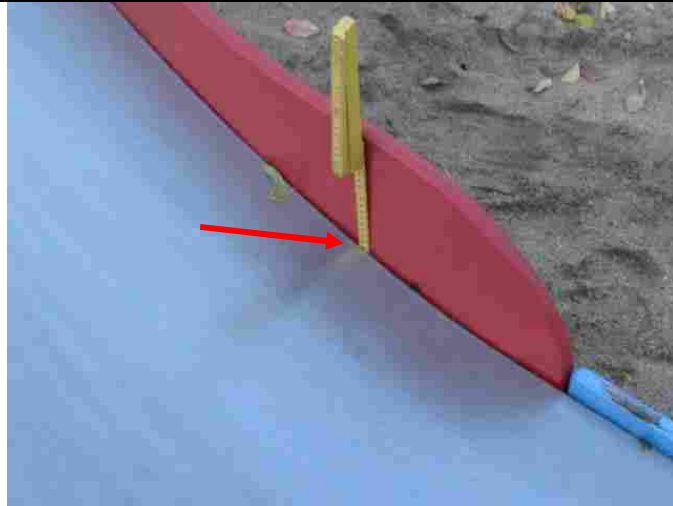
Foto 100

DS/EN 1176-3 Pkt. 4.7 Rutschebanens overflade

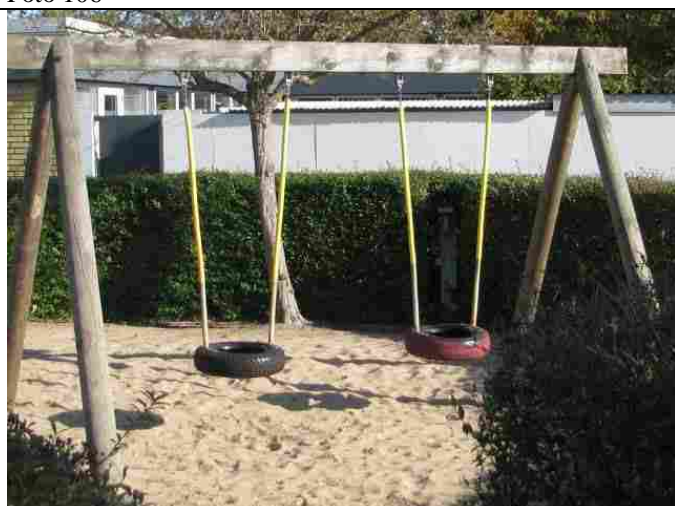
Foto 107

- DS/EN 1176-1 Pkt. 7 Mærkning
- DS/EN 1176-2 Pkt. 6 Mærkning

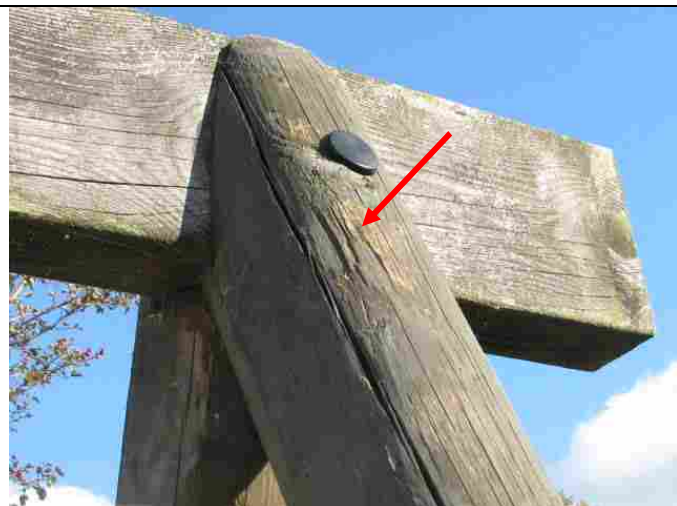
Foto 109

DS/EN 1176-1 Pkt. 4.2.5 Redskabers finish

DS/EN 1176-7 Pkt. 8.2.6 Rutinemæssig vedligeholdelse

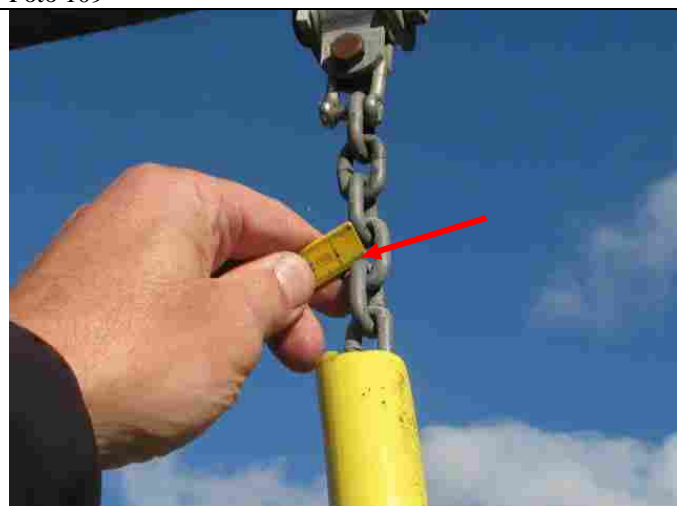
Foto 110

DS/EN 1176-1 Pkt. 4.2.13 Kæder
