INSPEKTIONSRAPPORT LEGEPLADS

AAB afd. 48, Brohaven
Brohaven
8250 Egå

14. oktober 2009

KB 2009-078

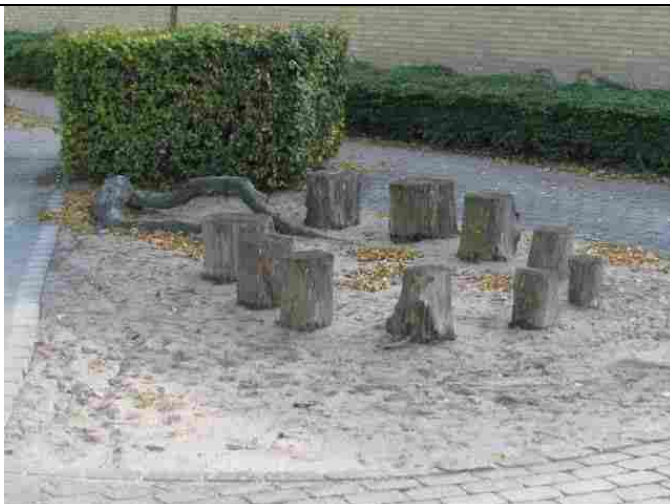
Foto 5

Der blev ved inspektionen ikke fundet en fyldestgørende mærkning af redskabet.

DS/EN 1176-1 Pkt. 7 Mærkning

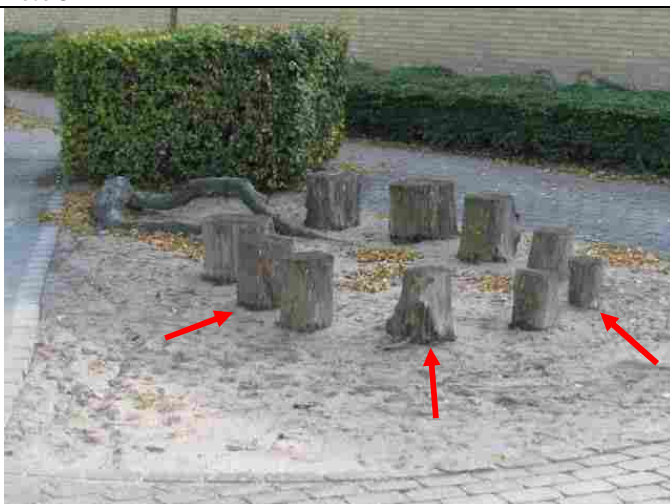
Foto 6

Træværk er i direkte kontakt med jord. Det bør derfor dokumenteres, at det anvendte træ har tilstrækkelig holdbarhed i henhold til klasse 1 og 2 - anført i 4.2.2 i EN 350-2:1994.

DS/EN 1176-1 Pkt. 4.1.3 a, Træ og lignende produkter

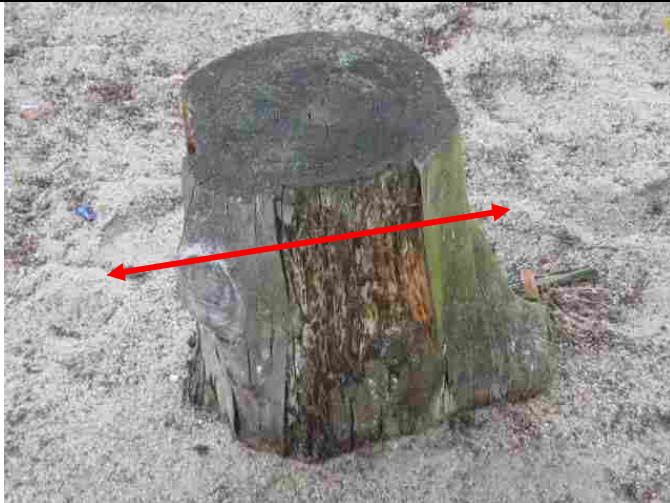
Foto 7

Flere af stubbene bevæger sig når man skubber til dem. Redskaber skal installeres på en sikker måde.

DS/EN 1176-7 Pkt. 5.1 Installation

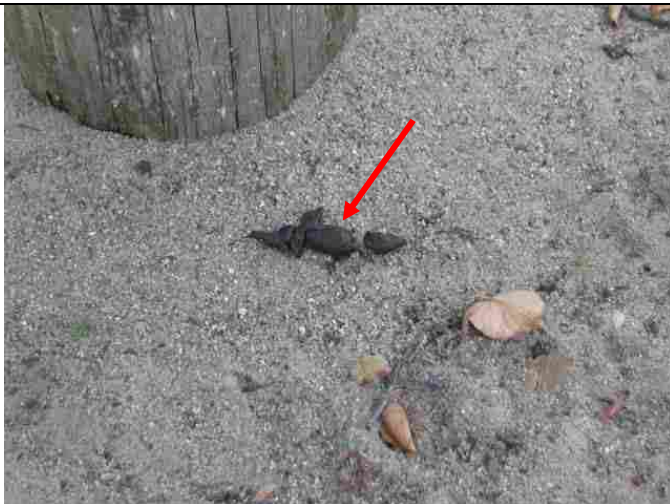
Foto 8

Ved den rutinemæssige visuelle inspektion indgår renlighed som en relevant faktor.

DS/EN 1176-7 Pkt. 6.2 Inspektion og vedligeholdelse

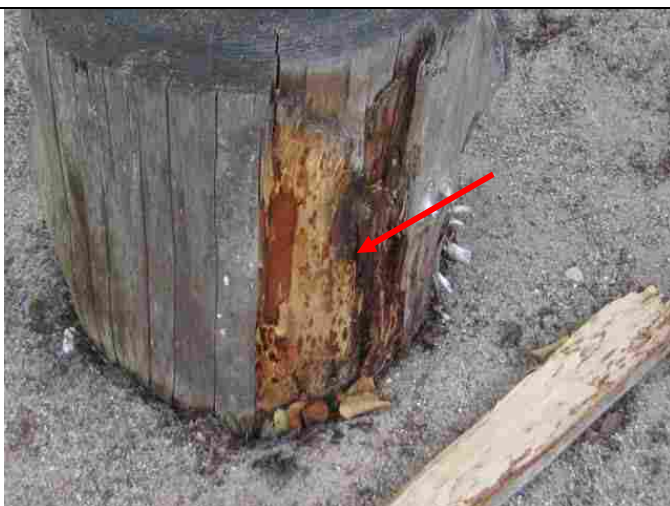
Foto 9

Flere af stubbene er ved at være nedbrudte.

DS/EN 1176-7 Pkt. 8.2.7 Korrigerende vedligeholdelse

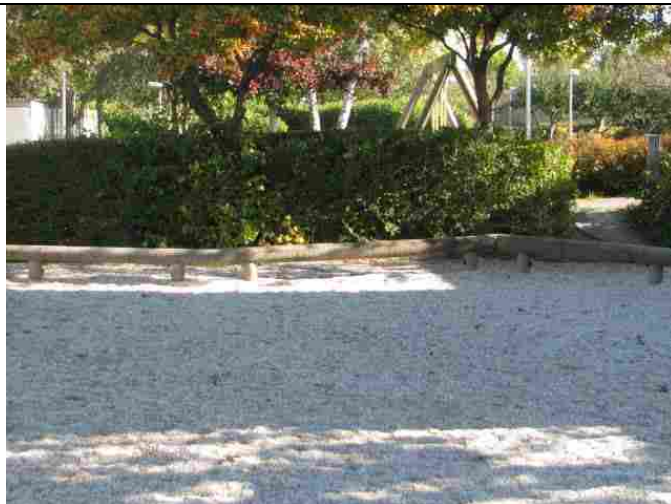
Foto 14

Der blev ved inspektionen ikke fundet en fyldestgørende mærkning af redskabet.

DS/EN 1176-1 Pkt. 7 Mærkning

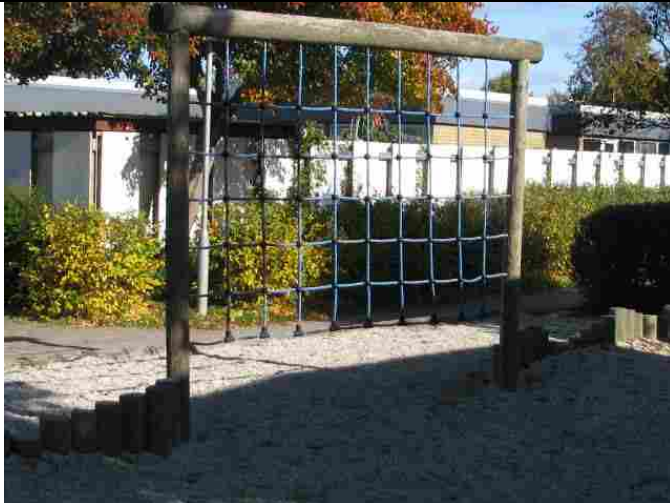
Foto 19

DS/EN 1176-1 Pkt. 7 Mærkning

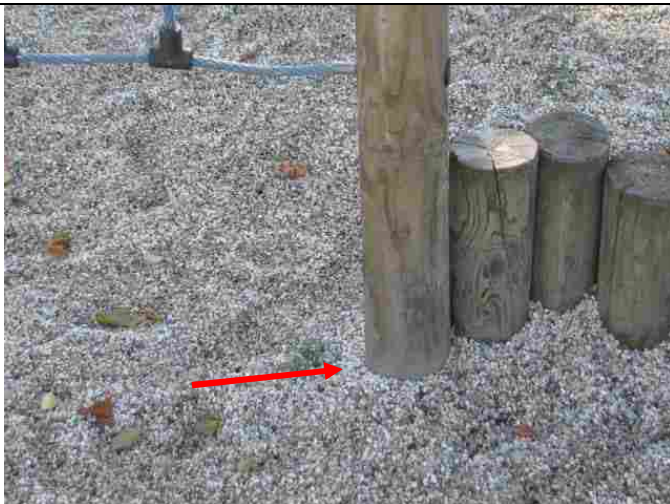
Foto 20

DS/EN 1176-1 Pkt. 4.1.3 a, Træ og lignende produkter

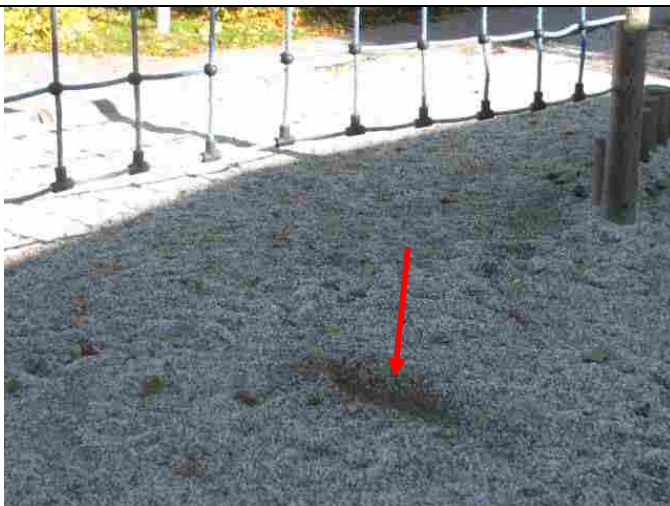
Foto 21

DS/EN 1176-1 Pkt. 4.2.5 Redskabers finish
DS/EN 1176-7 Pkt. 8.2.6 Rutinemæssig vedligeholdelse

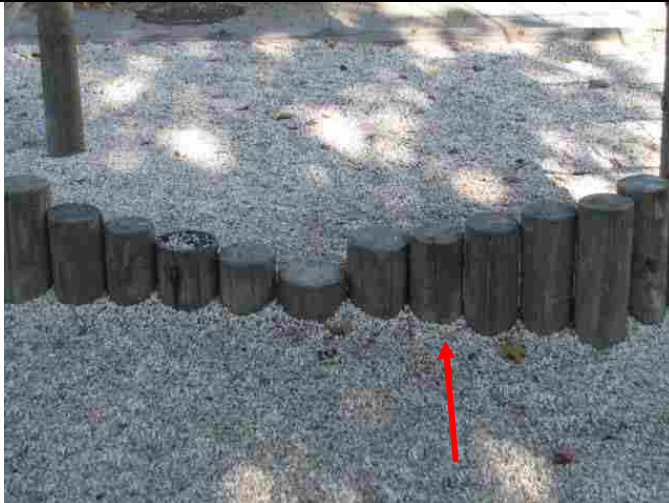
Foto 25

DS/EN 1176-1 Pkt. 4.1.3 a, Træ og lignende produkter

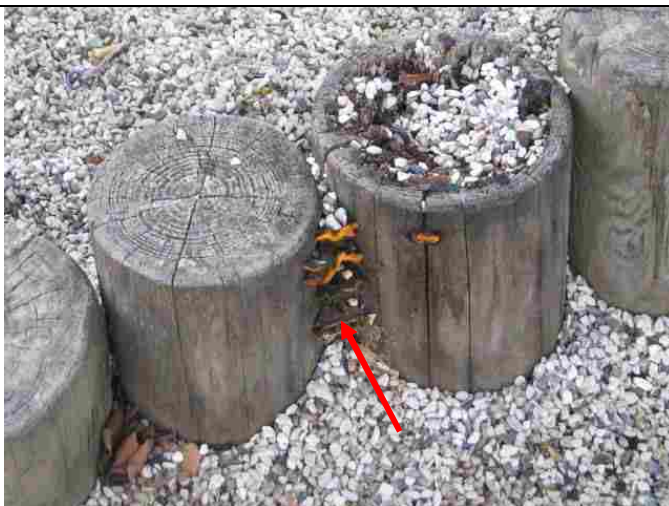
Foto 26

DS/EN 1176-7 Pkt. 8.2.6 Rutinemæssig vedligeholdelse

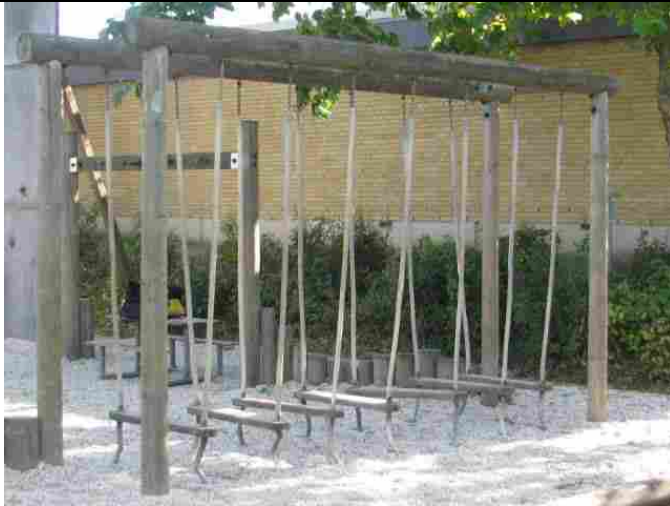
Foto 43

DS/EN 1176-1 Pkt. 7 Mærkning

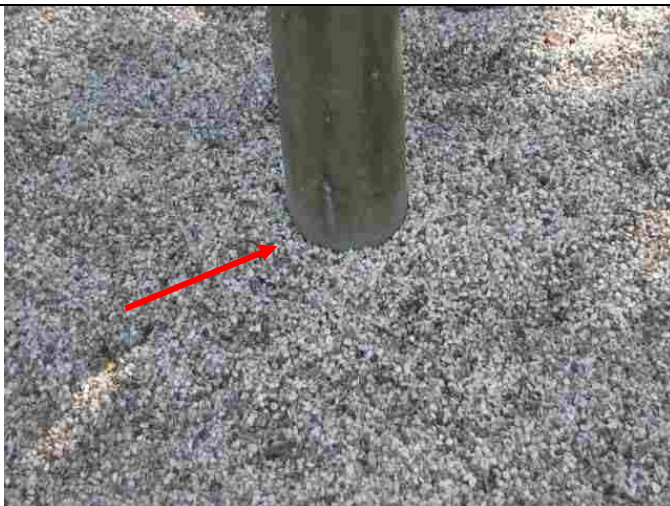
Foto 44

DS/EN 1176-1 Pkt. 4.1.3 a, Træ og lignende produkter

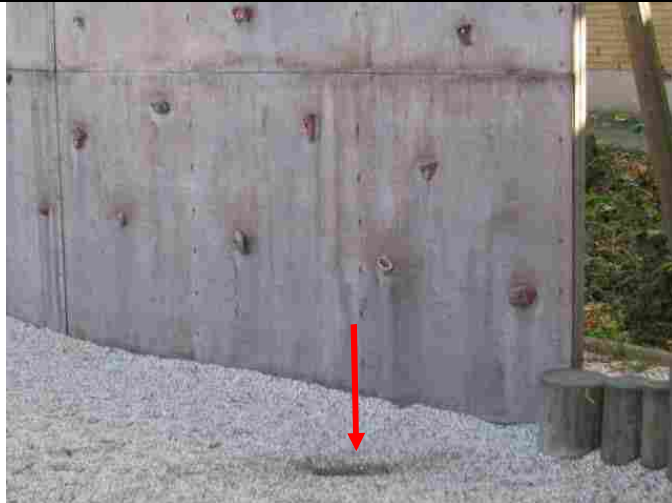
Foto 58

DS/EN 1177 Pkt. 4.2 Støddæmpning

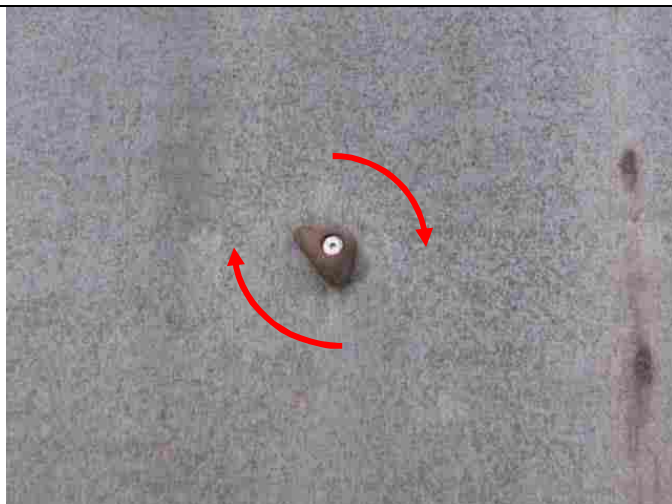
Foto 59

DS/EN 1176-7 Pkt. 8.2.6 Rutinemæssig vedligeholdelse

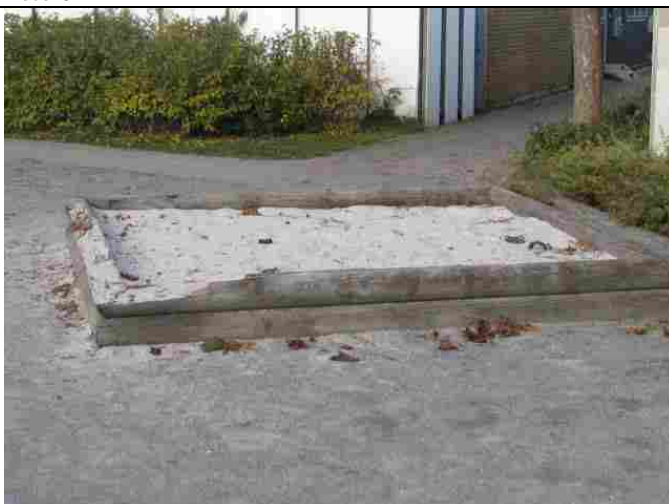
Foto 62

DS/EN 1176-1 Pkt. 7 Mærkning

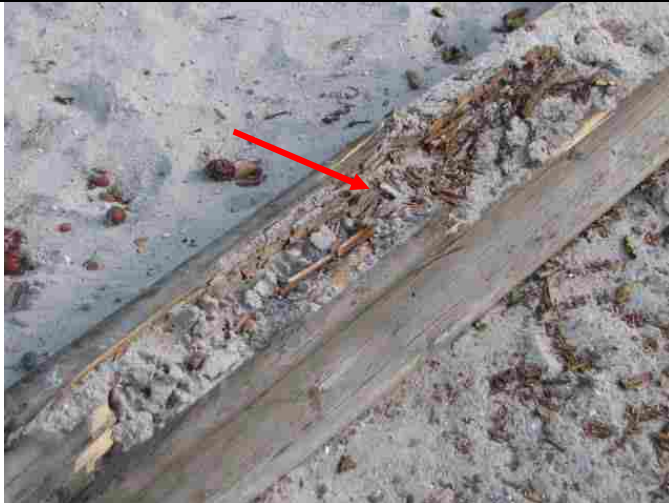
Foto 64

DS/EN 1176-7 Pkt. 8.2.7 Korrigerende vedligeholdelse

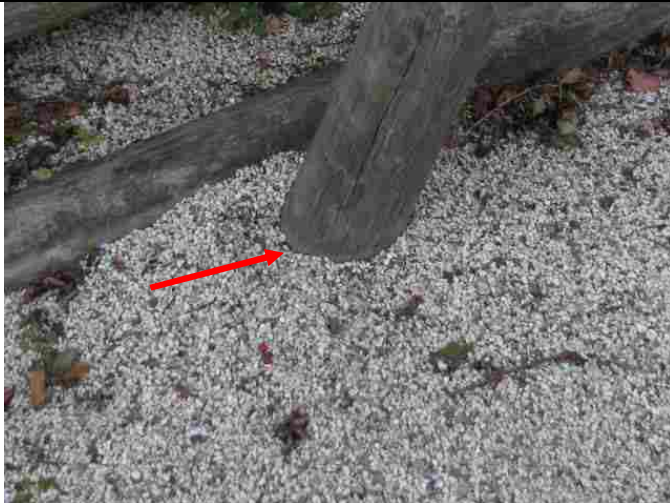
Foto 67

Træværk er i direkte kontakt med jord. Det bør derfor dokumenteres, at det anvendte træ har tilstrækkelig holdbarhed i henhold til klasse 1 og 2 - anført i 4.2.2 i EN 350-2:1994.

DS/EN 1176-1 Pkt. 4.1.3 a, Træ og lignende produkter

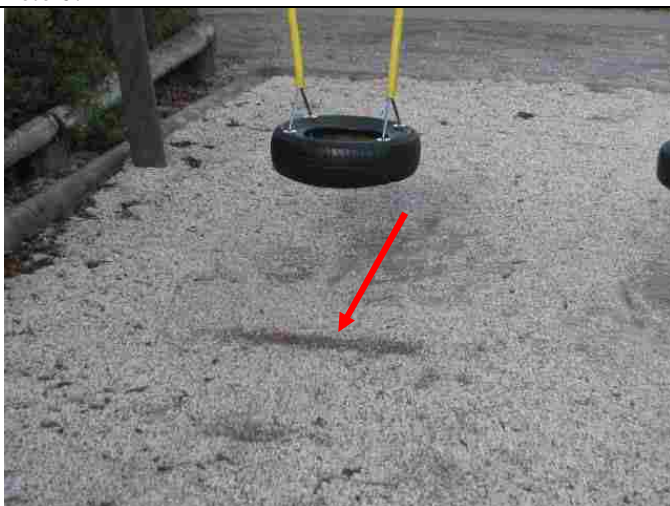
Foto 68

Faldunderlaget omkring redskabet vurderes at være for hårdt. Under legeredskaber og redskabsdele med en fri faldhøjde på mere end 60cm skal der være et støddæmpende faldunderlag.

DS/EN 1177 Pkt. 4.2 Støddæmpning

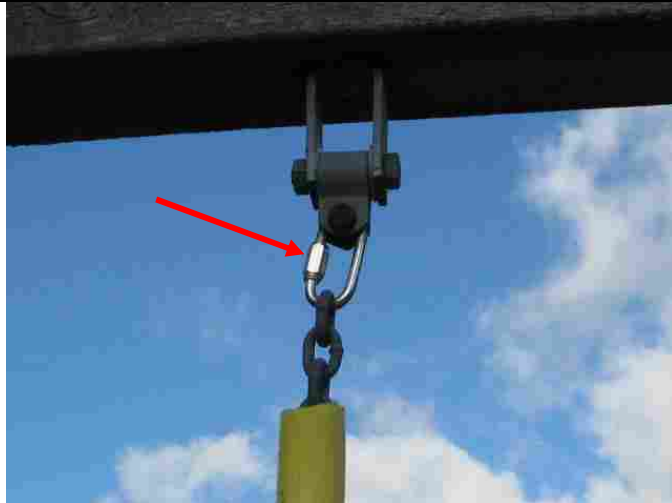
Foto 70

Sammenføjninger på legeredskaber skal være sikret således, at de ikke bliver løse af sig selv, og at de ikke kan løsnes uden brug af værktøj.

DS/EN 1176-1 Pkt. 4.2.10 Sammenføjninger

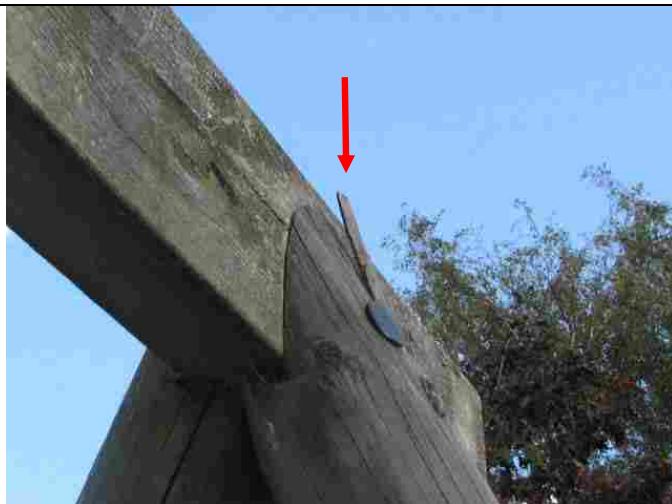
Foto 71

Børnene risikerer at skære eller stikke sig på grund af redskabets ru overflade.

Legeredskaber må ikke have ru overflader, hvorpå børn kan stikke sig, og på den måde få splinter i huden.

DS/EN 1176-1 Pkt. 4.2.5 Redskabers finish

DS/EN 1176-7 Pkt. 8.2.6 Rutinemæssig vedligeholdelse

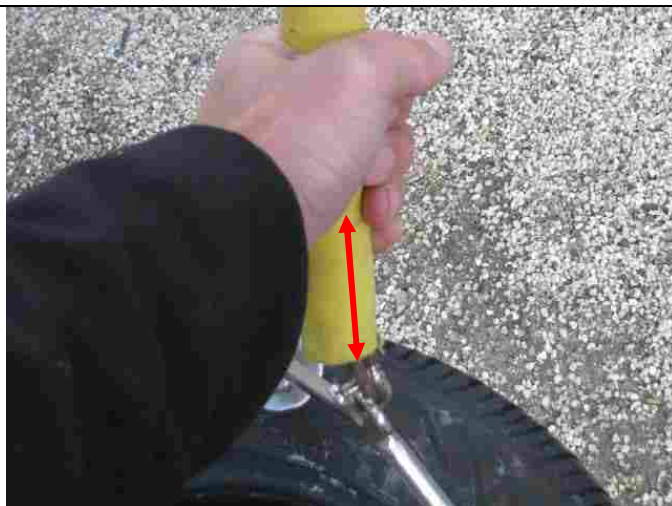
Foto 72

Der kan opstå farlige situationer, da plasten sidder løs på kæden. Den løse plast giver børnene et usikkert greb.

DS/EN 1176-7 Pkt. 8.2.7 Korrigerende vedligeholdelse

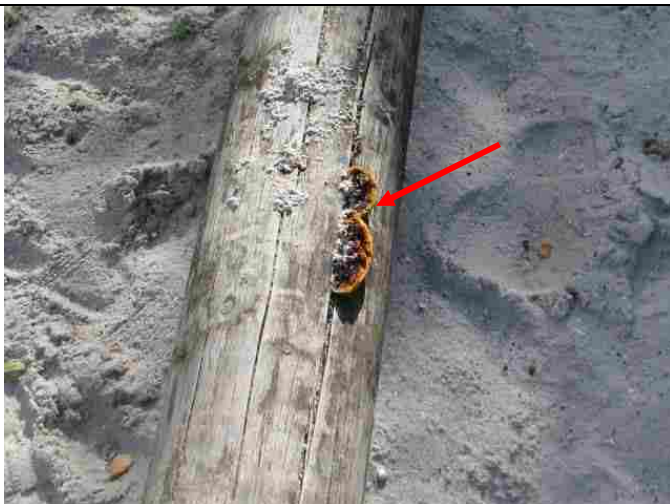
Foto 77

Der er svampevækst på træværket. Svamp nedbryder træværket.

DS/EN 1176-7 Pkt. 8.2.6 Rutinemæssig vedligeholdelse

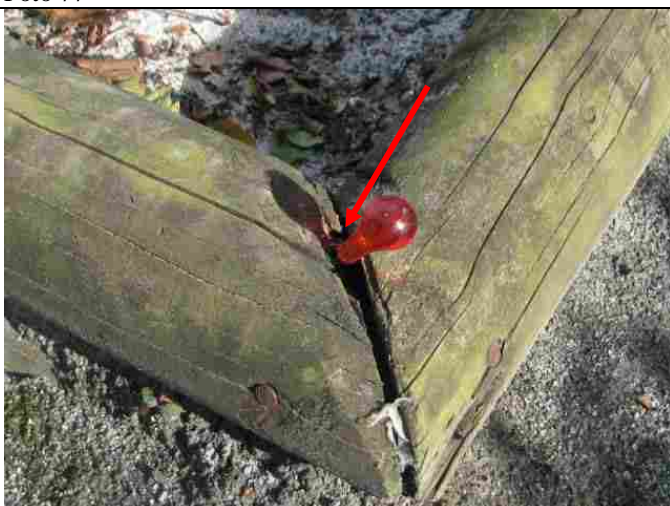
Foto 78

Dele af træværket er ved at være nedbrudt.

DS/EN 1176-7 Pkt. 8.2.7 Korrigerende vedligeholdelse

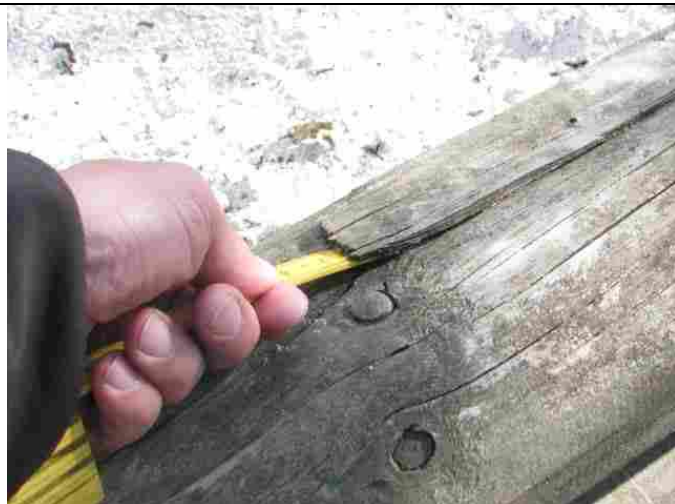
Foto 79

Børnene risikerer at skære eller stikke sig på grund af redskabets ru overflade.

Legeredskaber må ikke have ru overflader, hvorpå børn kan stikke sig, og på den måde få splinter i huden.

DS/EN 1176-1 Pkt. 4.2.5 Redskabers finish

DS/EN 1176-7 Pkt. 8.2.6 Rutinemæssig vedligeholdelse

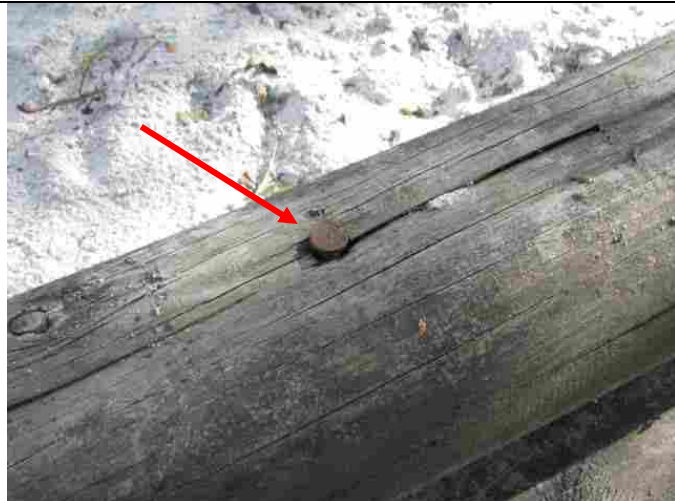
Foto 80

Spidse og skarpkantede komponenter som eksempelvis søm og skruer må ikke stikke ud fra redskabet, så man kan rive, slå eller skære sig på dem.

DS/EN 1176-1 Pkt. 4.2.5 Redskabers finish

DS/EN 1176-7 Pkt. 8.2.6 Rutinemæssig vedligeholdelse

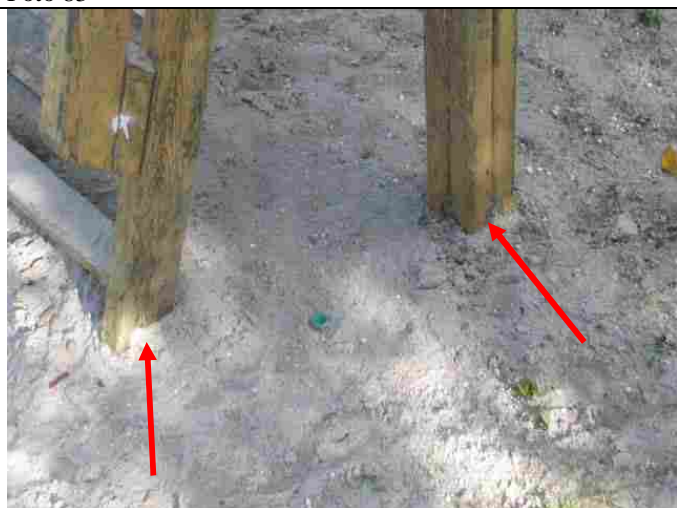
Foto 84

På inspektionsdagen nåede underlaget op over støbebeslaget og dermed op på træværket. Opfugtning af træværket er der for muligt, men ikke hensigtsmæssig i forhold til risikoen for råd og svamp.

DS/EN 1176-7 Pkt. 8.2.6 Rutinemæssig vedligeholdelse

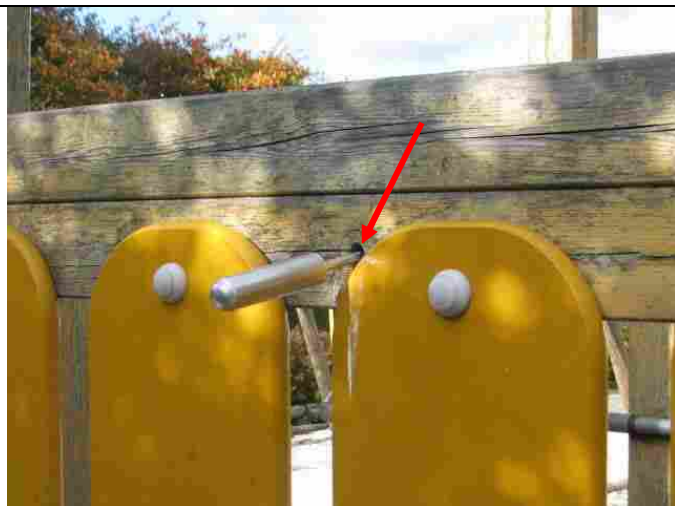
Foto 87

Der må ikke være huller på mellem 8 og 25 mm i diameter i legeredskaber mere end 1,2 m fra faldunderlaget, som kan fange børnenes fingre.
Se også efterfølgende foto med eksempel.

DS/EN 1176-1 Pkt. 4.2.7.6 Fastklemning af fingre

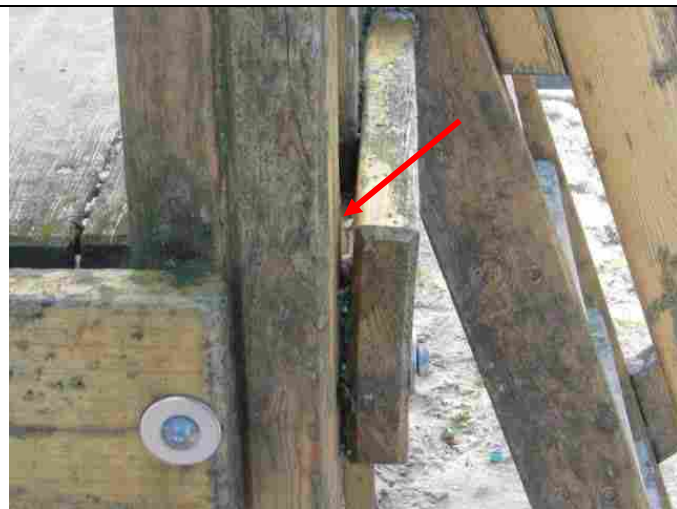
Foto 90

Dele af træværket er ved at være nedbrudt. Her er en syl presset ind i træværket. Det viste foto er blot et eksempel.

DS/EN 1176-7 Pkt. 8.2.7 Korrigerende vedligeholdelse

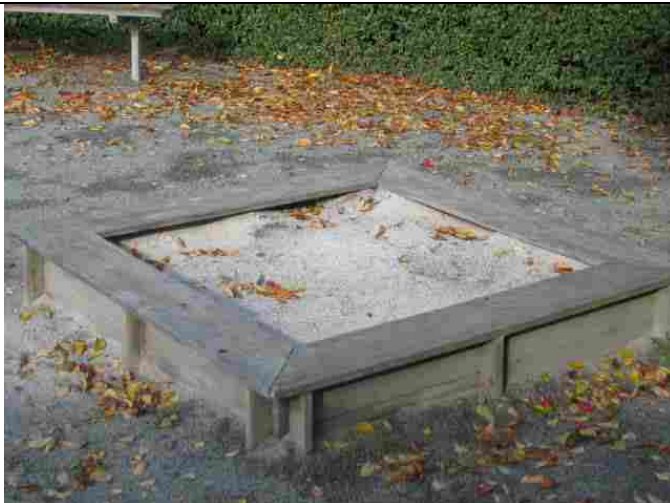
Foto 93

Der blev ved inspektionen ikke fundet en fyldestgørende mærkning af redskabet.

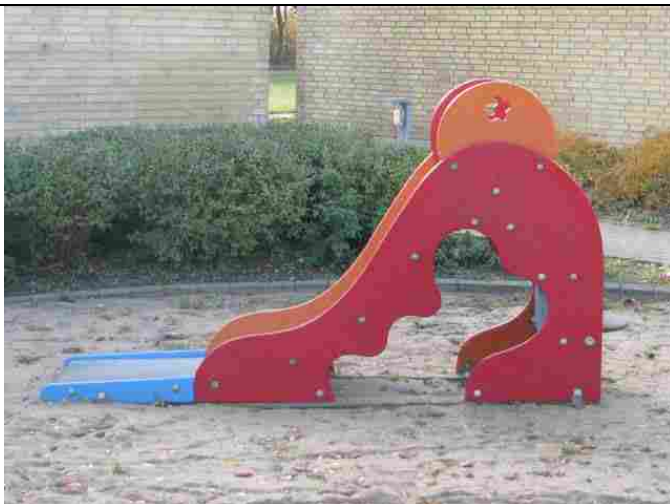
Foto 95

- DS/EN 1176-1 Pkt. 7 Mærkning
- DS/EN 1176-3 Pkt. 6 Mærkning

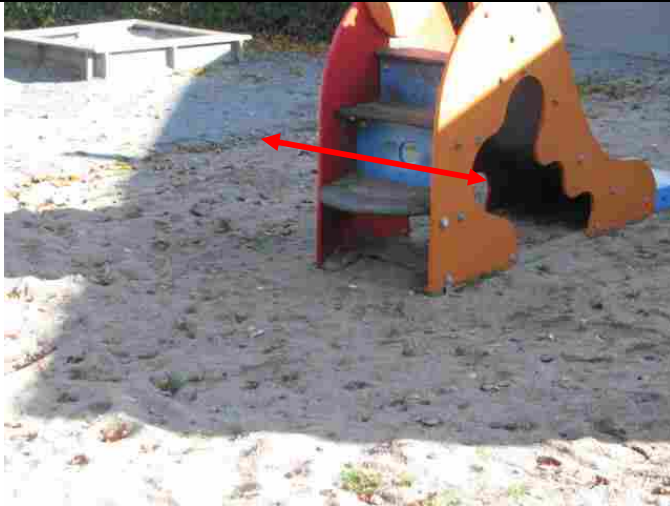
Foto 103

DS/EN 1176-7 Pkt. 5.1 Installation

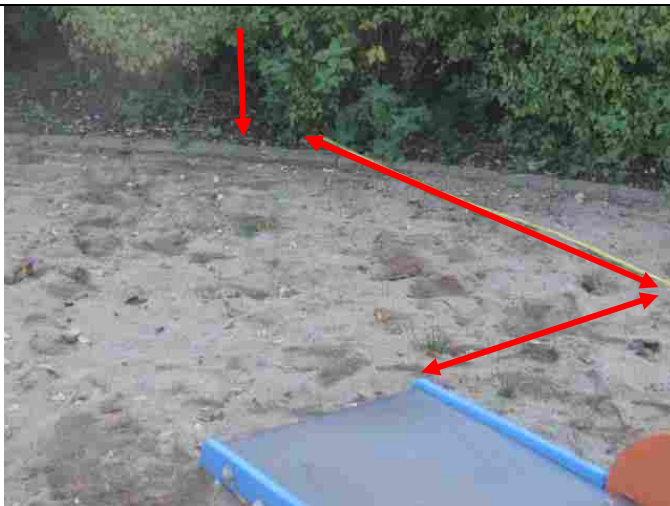
Foto 104

DS/EN 1177 Pkt. 4.2 Støddæmpning
DS/EN 1176-3 Pkt. 4.8 Stødområde

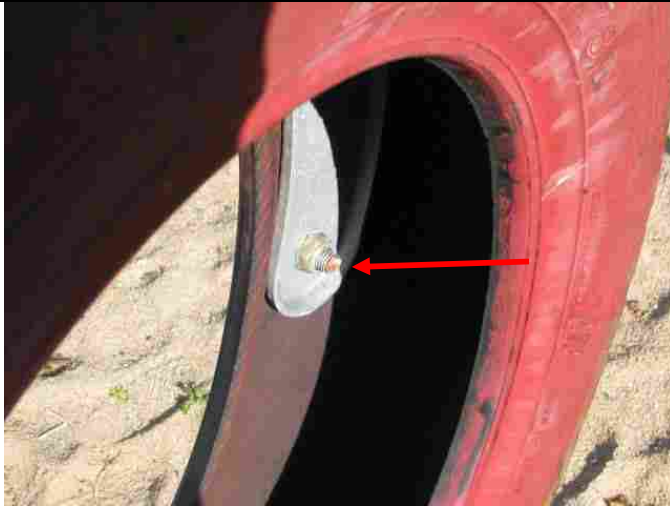
Foto 112

DS/EN 1176-1 Pkt. 4.2.5 Redskabers finish
